## クロムメッキ作業場における作業環境改善事例

財団法人福島県保健衛生協会

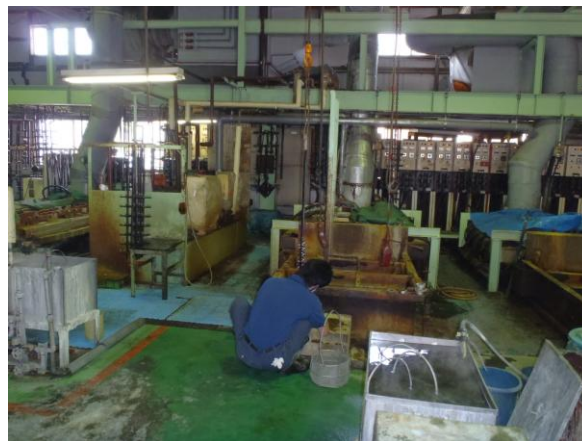
写真-1 作業現場

当協会において、作業環境測定を実施しているAメッキ工場はクロムメッキ槽の開口部が大きく、局所排気装置に十分な吸引風量がなかったため、クロムの結果が、常に第2～3管理区分となっていた。

Aメッキ工場ではクロムメッキ槽の局所排気装置を更新したのだが、その後の測定でも第3管理区分の評価となった。

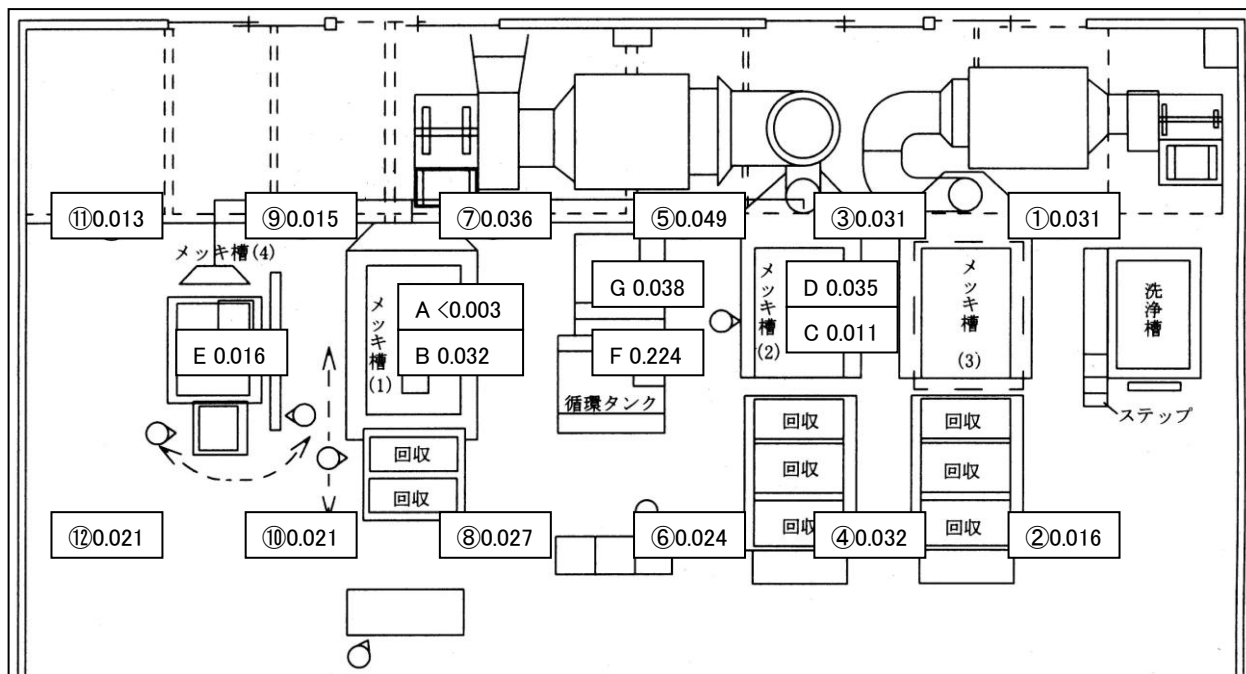
図-5 測定結果

- ・就業前の測定では、すべての測定点でクロム酸濃度は定量下限値以下であった。
- ・就業時の測定結果はすべての測定点でクロム酸濃度が検出されている。
- ・クロムメッキ槽においての測定では電極棒の下で採取したクロム酸濃度は高い値を示しているが、その上部のクロム酸濃度は低い値である。
- ・クロム液循環層上では管理濃度の4倍強濃度のクロム酸が検出した。

測定結果から、作業場内の各測定点でクロム酸が検出されており、特にクロム液循環槽からの発生が最も多いことがわかった。

また作業場内でクロム酸濃度が高く検出している測定点⑤、⑦はこのクロム液循環槽に近接した位置にある。

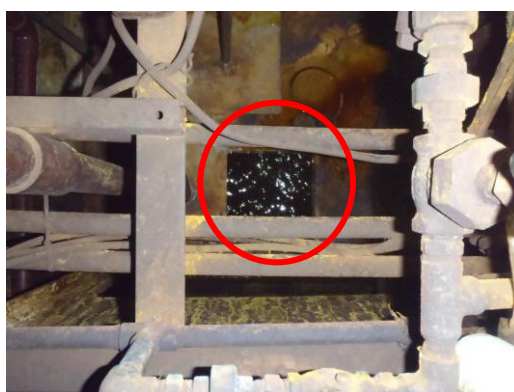
確認したところ、クロム液循環槽にあるフタはクロム液量の確認のために常時開放されていた。またこのクロム液循環槽は地下ピットにあるため簡単に降りることはできない。このことからクロム液循環槽からクロム酸ミストが発生し、地下ピット内に滞留していることがわかった。

予測としてこの地下ピット内に存在するクロム酸が気流によって、上部のクロムメッキ作業場へと移動していると考えられた。

写真-3 クロム液循環槽の開口部

当協会からの提案	事業所の対応
①	ミスト防止剤の投入	・泡の発生が望めないので効果なし。 ・液量の確認もできない。
②	フタの設置 (透明なフタ)	・クロム液により汚れ確認できない。 ・光の加減で確認がしづらい。
③	フタの設置 (柄付きのフタ)	・採用。
④	地下ピットまたは開口部に排気装置を設置	・費用がかかる。

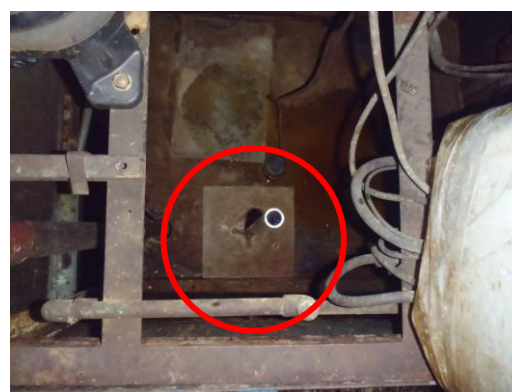
写真-4 フタを設置した状態

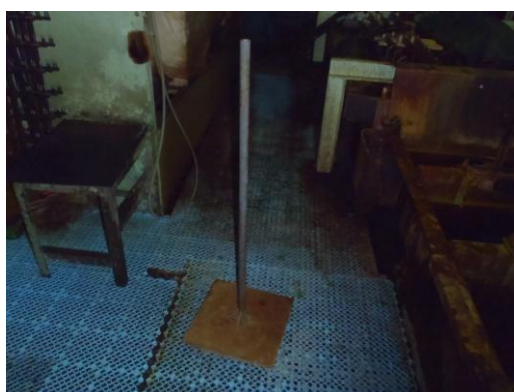
写真-2 柄付きフタ
