## クロムメッキ作業場における作業環境改善事例

財団法人福島県保健衛生協会

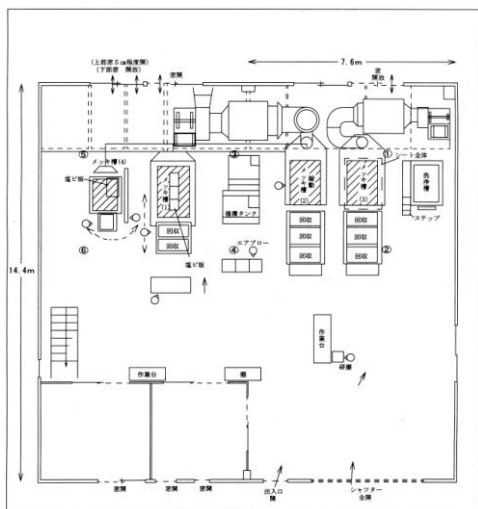
図-1 単位作業場所概要図

測定場所は硬質クロムメッキと呼ばれている独立した作業場であり、作業者4～5名がメッキ品を治具へ取り付け、メッキ、洗浄、治具から取り外しの作業を実施している。作業場内にはクロムメッキ槽が4槽設置されている。

単位作業場所概要図と作業現場の写真をそれぞれ図-1、写真-1に示す。

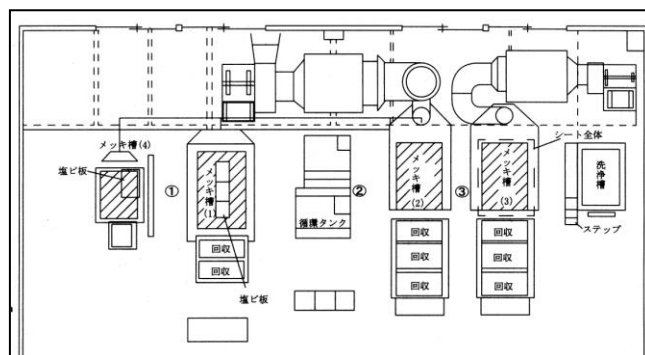
図-2 就業前

##### ① 就業前 (図-2) 測定点①～③

クロムメッキ作業場内に常にクロム酸ミストが残存しているのではないかと推測されたので、就業前に測定を行った。

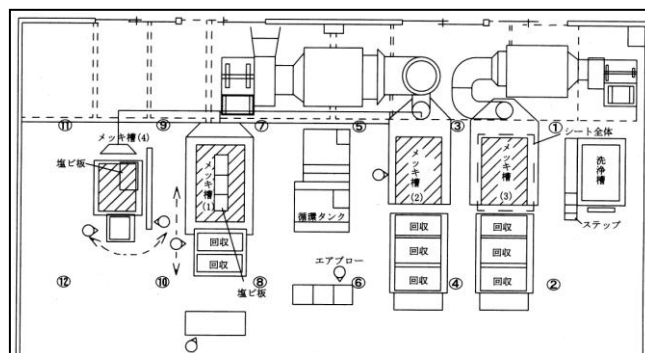
図-3 就業中

##### ② 就業中 (図-3) 測定点①～⑫

就業中の測定。従来の作業環境測定の測定点より測定数を増やして測定を行った。

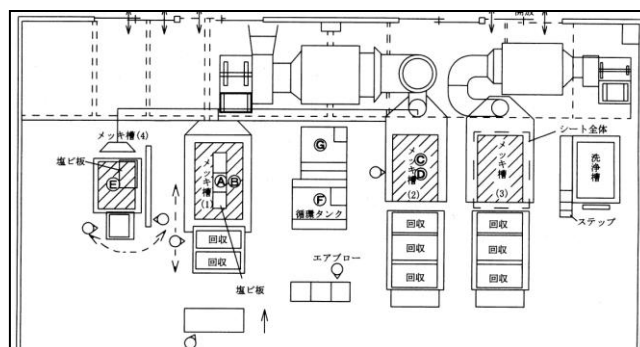
図-4 発生源

##### ③ 発生源 (図-4)

###### ・クロムメッキ槽位置 測定点 A～E

クロムメッキ槽(1)、(2)において、電極棒を境にその上下で、クロムメッキ槽(4)は電極棒の上で測定を行った。

###### ・クロム液循環槽位置 測定点 F、G

クロムメッキ工場の中心、地下ピットにクロム液循環槽が設置されており、クロム酸液が存在していることから、この地下ピット内のクロム液循環槽の上で測定を行った。
